Nationaal verkeerskundecongres 2017

Botsende Concessies

Een onderzoek naar structurele oorzaken van incidenten tussen trams en zwakkere verkeersdeelnemers binnen het vervoersgebied van HTM

Rianne Maria Roeleveld
Goudappel Coffeng

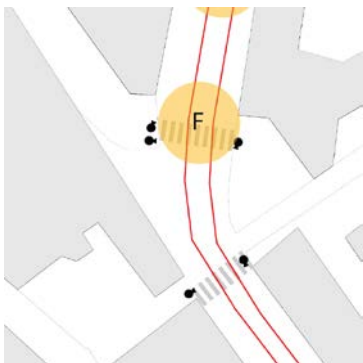
Figuur 3.3 Juriaan Kokstraat – Keizerstraat

Ten eerste volledig geregelde kruispunten. Deze bevatten VRI met zebramarkering over de volledige bandbreedte, autoweg en trambaan (figuur 3.3). Maar ook kruispunten die ook volledig geregeld zijn met VRI maar waarbij de zebramarkering over de trambaan wordt onderbroken (figuur 3.4).

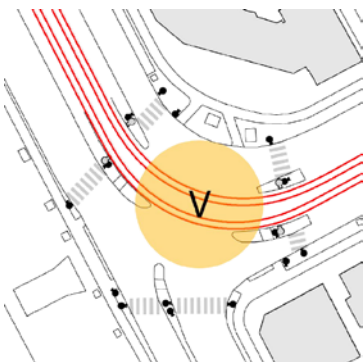
Figuur 3.5 Kruispunt Prinsengracht – lijnbaan

Veel voorkomende kruispunten in het vervoersgebied van HTM hebben VRI met zebramarkering onderbroken op de trambaan waarbij over de trambaan een Tram waarschuwingsinstallatie (TWI) ter attentie is geplaatst, zie figuur 3.5 en 3.6.

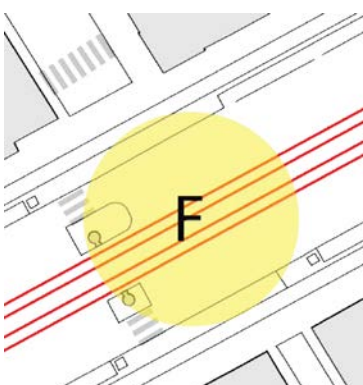
Figuur 3.7 Oversteek Prinsegracht

Als laatste zijn er ongeregelde kruispunten waarbij over de trambaan veiligheidsmaatregelen zijn getroffen in de vorm van TWI of bajonethekken in de looproute voor voetgangers om te attenderen op een naderende trambaan, zie figuur 3.7 en 3.8.

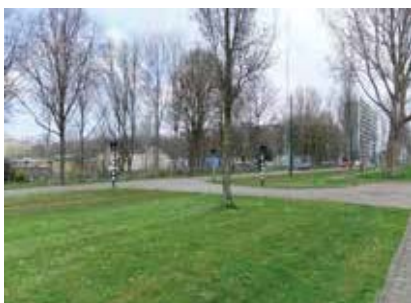
Figuur 3.13 Eikelenburglaan (Schous, 2016)

Het hoge storingsniveau zorgt ervoor dat de TWI geregeld buiten werking is of hij te vroeg- of te laat afgaat wat resulteert in ongeloofwaardigheid bij de zwakkere verkeersdeelnemer als hij voor niets staat te wachten of schijnveiligheid als hij te laat afgaat. Naast het te vroeg of te laat afgaan van TWI zijn er ook locaties in het vervoersgebied van HTM waar de TWI geheel overbodig staat of weggebruikers op het verkeerde been zet. Een voorbeeld waar een TWI overbodig staat is op de Eikelenburglaan (Schous, 2016), een locatie met uitstekende zichtlijnen en er is sprake van gering verkeer. Deze locatie grenst aan een begraafplaats waar de TWI mogelijk voor geluidsoverlast zorgt (figuur 3.13).

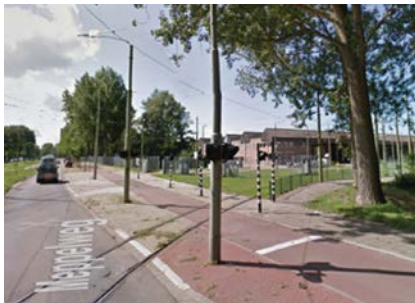
Figuur 3.14 Meppelweg

Een voorbeeld van inspelen op de geloofwaardigheid bij de weggebruikers is voor remise Zichtenburg, daar staat een TWI geplaatst die voetgangers en fietsers waarschuwt voor trams die de remise verlaten of binnenkomen. Voor de tram is dit een uitrit en hier moet de trambestuurder voorrang verlenen aan al het overige verkeer, de TWI staat daar ten onrechte te waarschuwen (figuur 3.14).

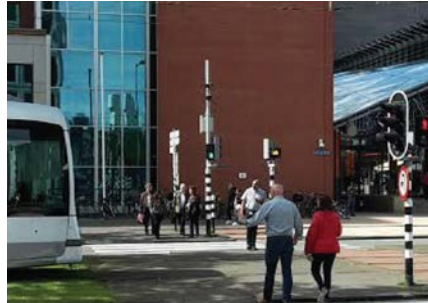
Figuur 3.15 Laan op Zuid (Rotterdam)

Het ongewenst gedrag opwekken kan voortkomen uit het basisontwerp van de TWI en lokgroensituaties. Trambestuurders geven aan dat het geluid van de TWI mogelijk teveel lijkt op de rateltikker bij een groen VRI signaal en de kleur oranje mogelijk niet dwingend genoeg is. Ook lokgroensituaties misleiden de zwakkere verkeersdeelnemer (zie Figuur 3.15). Juridisch gezien heeft de tram voorrang omdat de zebra-markering is onderbroken maar dit wordt niet door alle voetgangers opgemerkt en zorgt ervoor dat de voetgangers onbewust doorlopen.

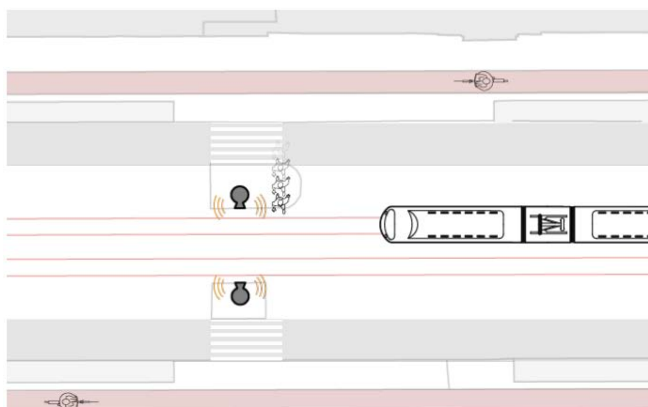
Figuur 5.1 Huidige toepassing Stand-Alone TWI

Bij stand-alone TWI moet goed gekeken worden wat de toegevoegde waarde is van de TWI op een locatie met goede zichtlijnen (figuur 5.1 en 5.2). De trambestuurder en de zwakkere verkeersdeelnemer kunnen beide hun verantwoordelijkheid nemen in een veilige interactie en de trambestuurder kan een akoestisch signaal afgeven ter waarschuwing. Daarnaast kan de TWI een toevoeging zijn op locaties met slechte zichtlijnen (figuur 5.3). Hierin voorziet de TWI zwakkere verkeersdeelnemers van informatie die het zelf niet kan verkrijgen. In dit geval dient echter ook een waarschuwing naar de trambestuurder afgegeven te worden zodat beide partijen hun verantwoordelijkheid kunnen nemen om een veilige interactie te bewerkstelligen. Voor stand-alone TWI dienen nationale richtlijnen opgesteld te worden om variatie in toepassing en afstemming tegen te gaan.

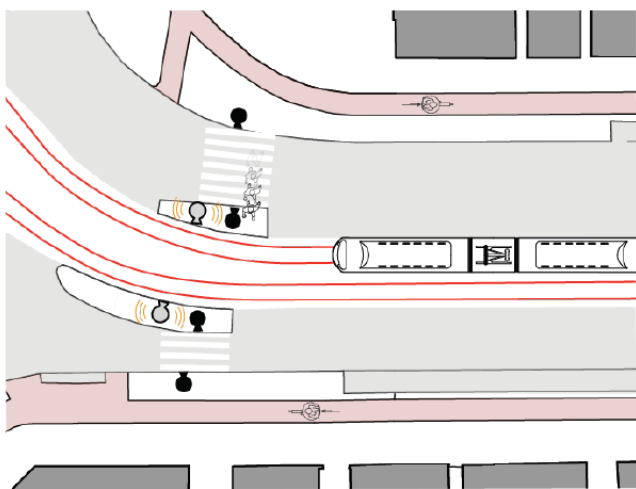
Figuur 5.4 huidige toepassing TWI/VRI combinatie

De TWI/VRI combinatie heeft zich ontwikkeld vanuit de slecht roodlicht discipline van voetgangers en wordt geplaatst op een geregeld kruispunt (figuur 5.4). Om schijnveiligheid, ongeloofwaardigheid en ongewenst gedrag van zwakkere verkeersdeelnemers tegen te gaan dient de toepassing van beide installaties beter afgestemd te worden. Een tweede oplossing is de TWI te vervangen door een VRI, dit heeft de nadrukkelijke voorkeur (figuur 5.5). Door alleen te werken met een aangepaste VRI ontstaat uniformiteit in de oversteek voor de zwakkere verkeersdeelnemer, hetgeen aansluit bij de Duurzaam Veilig principes. Vanwege de formele status kent iedere zwakkere verkeersdeelnemer de VRI. Om de roodlichtdiscipline te verbeteren kan de standaardstatus

van de VRI groenlicht worden in plaats van roodlicht. Dit voorkomt dat zwakkere verkeersdeelnemers onnodig staan te wachten. Bij het overgaan van groen status naar rood kan de zwakkere verkeersdeelnemer gewaarschuwd worden met bijvoorbeeld de slagboom methode. Bij het inmelden van de tram wordt de VRI tijdig door middel van knipperend rood licht overgegaan op constant rood licht, zoals in Amsterdam al wordt toegepast, ondersteund door een akoestisch signaal.
